《铁岭县永晟石灰石开采有限公司（水泥用石灰岩矿）

矿山地质环境保护与土地复垦治理调整方案》

# 评审意见书

# 铁岭县永晟石灰石开采有限公司（水泥用灰岩矿）矿山地质环境保护与土地复垦治理调整方案评审意见

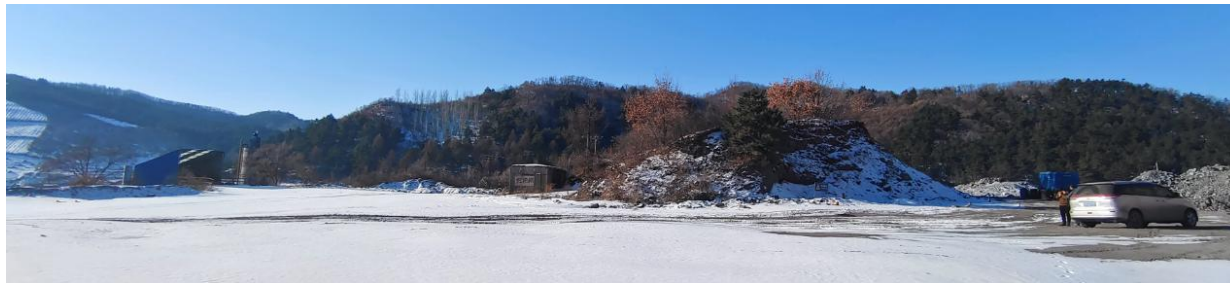
照片 2-1 项目区地形地貌

矿区地处低山丘陵区，地形坡度一般大于 30°，地形起伏变化不大，矿区内已有旧采场一处，破坏土地类型主要为有林地、裸地和采矿用地，对地形地貌景观破坏较严重，现有采坑未见崩塌掉块现象。地形切割较浅，地形利于自然排水，当地最低侵蚀基准面为 160m。总体看，矿山地貌单元类型单一，微地貌形态较简单，地形起伏变化一般，有利于自然排水，见照片 2-1。

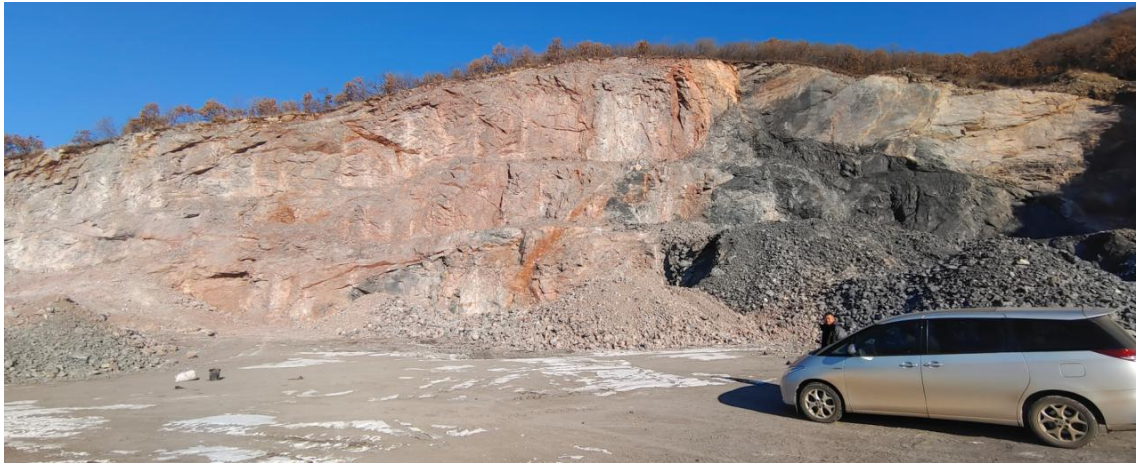
照片照片 3-1 露天采场

目前采石场东侧有楔形旧采坑一个，东西长约 163m，南北宽约 162m，损毁面积约 18205m<sup>2</sup>。采场内标高最低为 186.22m，采场顶部标高最高为 244.48m。由南向北平推，未有明显台阶，工作坡面角大约在 35°~50°之间，爆破安全距离>300m。矿山采用山坡露天开采方式，凿岩机穿孔，乳化炸药爆破，挖掘机、铲运机装矿、公路运输方式。

露天采场位于矿区中部，近南北走向，露天采场挖损土地面积为 1.6134hm<sup>2</sup>，损毁地类为有林地、采矿用地。其中界内损毁有林地面积为 0.4914hm<sup>2</sup>、采矿用地面积为 0.7469hm<sup>2</sup>；界外损毁有林地面积为 0.1455hm<sup>2</sup>、采矿用地面积为 0.2396hm<sup>2</sup>。

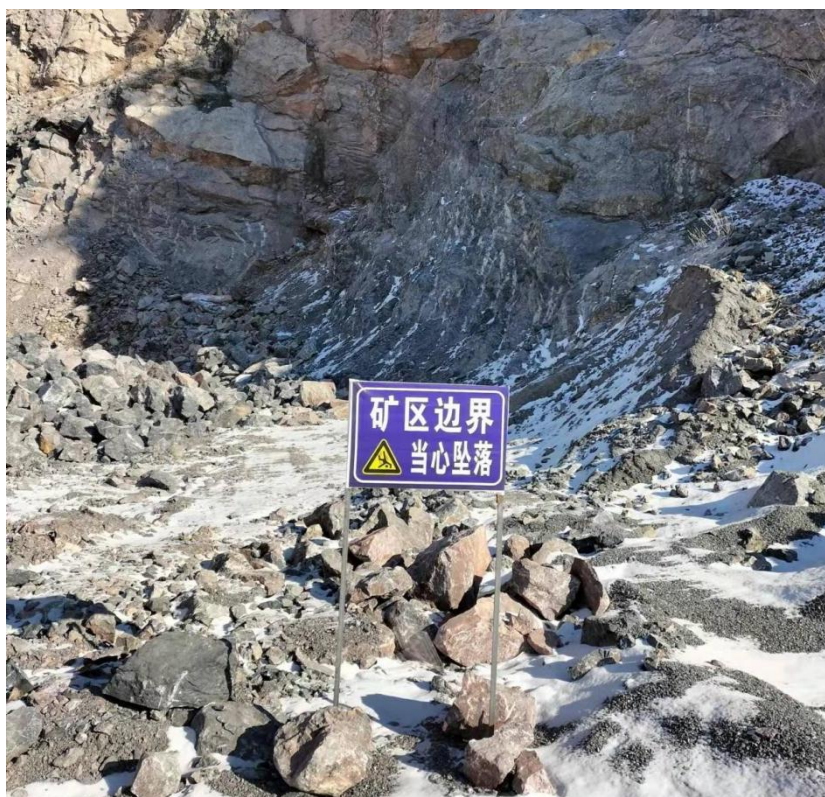
照片 3-5 2020 设置警示牌（1）

2020~2021 年，在露天采场共完成设置警示牌 4 个，铁丝网围护约 100m。详见照片 3-1、3-2 和 3-3

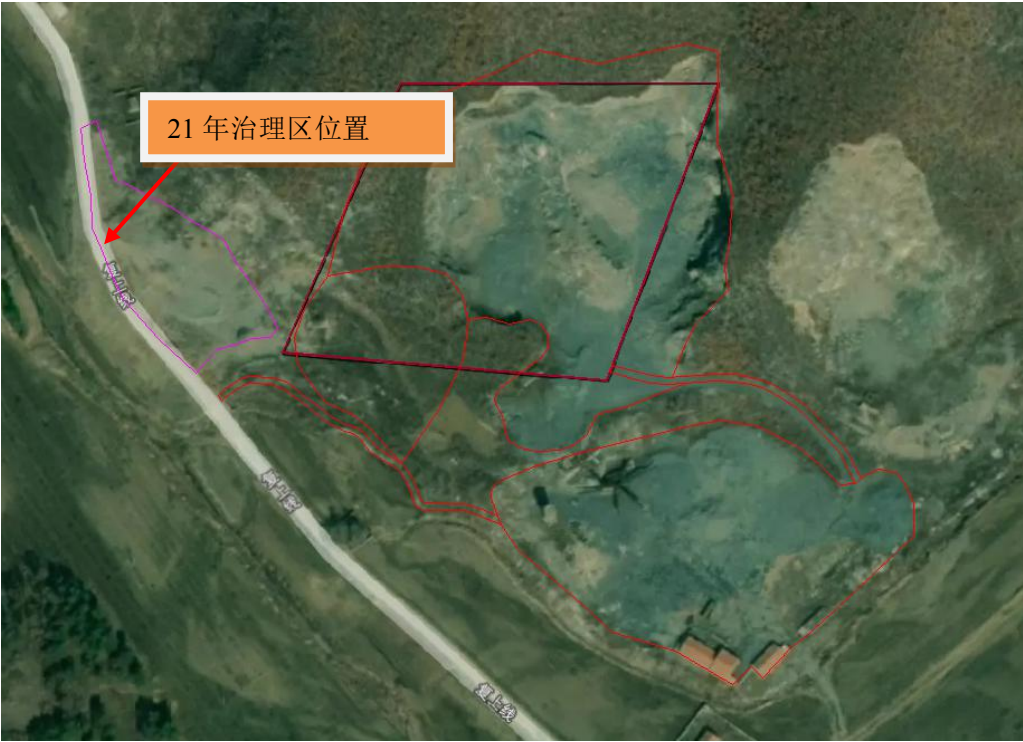
照片 4-1 2021 年复垦区位置航拍图

2021 年 7 月—2022 年 7 月，复垦责任范围面积为 0.3608hm<sup>2</sup>，压占地类为裸地，土地损毁程度为中度。无永久性建设用地，矿山复垦责任范围土地利用状况见表 4-3。

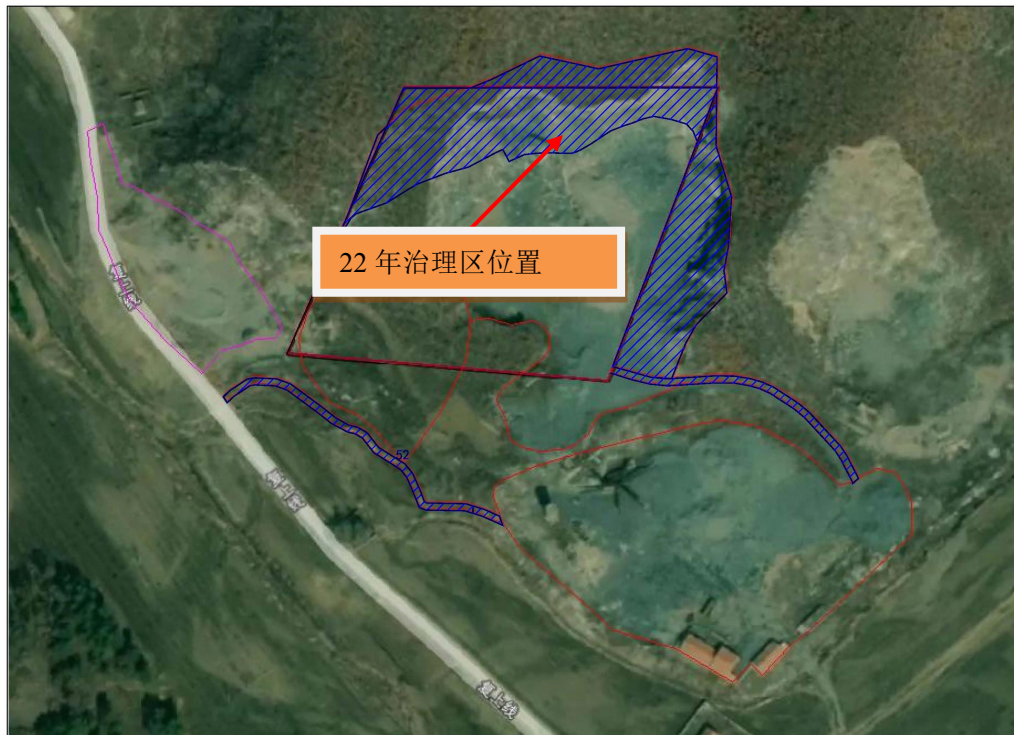
照片 4-2 2022 年最低复垦区位置航拍图

2022 年 7 月—2023 年 9 月，矿山如果开采完毕，则对剩余复垦责任范围全面复垦。如果矿山未能开采完毕，则应对部分采场、采场界外部分及道路进行复垦，复垦责任范围面积为 0.8590hm<sup>2</sup>。挖损、压占地类为有林地、采矿用地，土地损毁程度为重度。无永久性建设用地，矿山复垦责任范围土地利用状况见表 4-4。

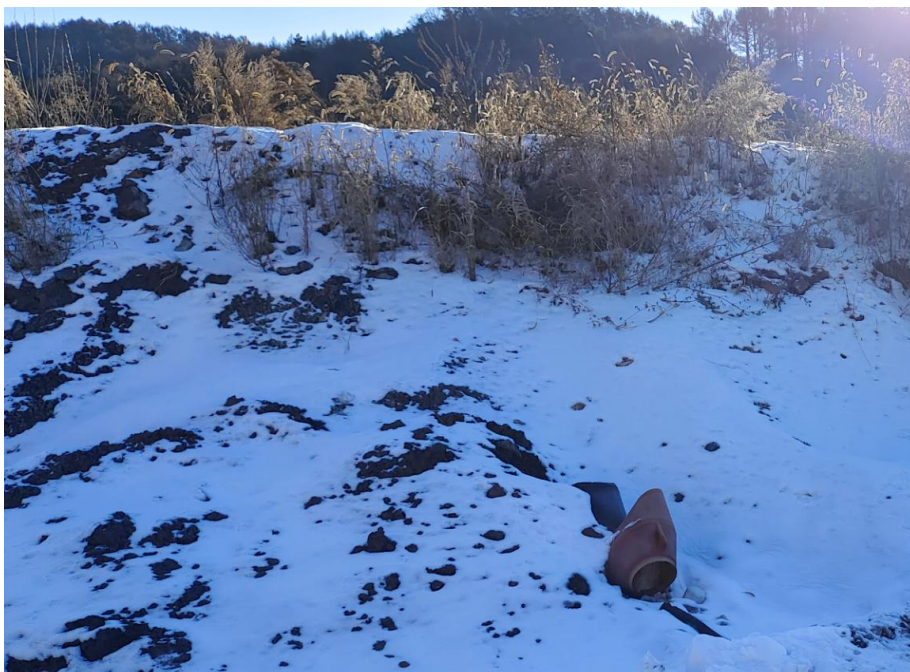
照片 4-2 表土场

项目复垦责任范围面积  $2.3941\text{hm}^2$ ，闭坑后覆土单元为露天采场、道路。项目区采取先期建设表土进行剥离，临时堆放于工业场地内，后续开采过程中将对拟破坏区域进行表土剥离，表土剥离随矿山开采进度实施，剥离表土费用计入矿山生产成本中。

租赁工业场地区内现有 1 个表土堆放场，占地面积约为  $0.0587\text{hm}^2$ ，表土量约为  $3800\text{m}^3$ 。继续生产新增破坏面积  $0.1828\text{hm}^2$ ，矿山生产过程中按照 0.6m 剥离表土，会产生剥离表土  $1096.8\text{m}^3$ 。

综上合计剥离表土共计  $4896.8\text{m}^3$ 。因此需要外购表土  $877.2\text{m}^3$ ，矿山已与三道村签土方使用协议满足本次土地复垦用土量需求。
