# 辽宁恒瑞矿业有限公司 矿山地质环境保护与土地复垦方案

辽宁恒瑞矿业有限公司 2023年3月

编 制 单 位:辽宁省有色地质一〇六队有限责任公司

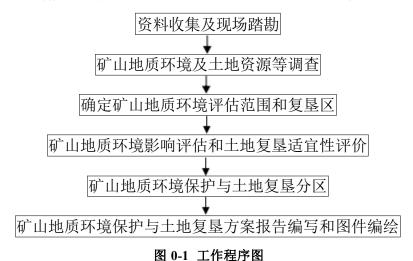
我公司接受委托后,即组成项目工作组收集了与编制方案有关的储量核实报告、开发利用方案等相关技术文件,然后对矿区及周边地区开展了地质环境调查工作,主要调查了矿区内的地形地貌、地层岩性与地质构造及土地利用类型、土壤及植被类型;水文地质条件、工程地质条件、矿体地质特征和人类工程活动情况等,并定量的走访了当地群众,收集了当地群众对该矿环境恢复治理与土地复垦工作的意见和建议。详见图 0-1。

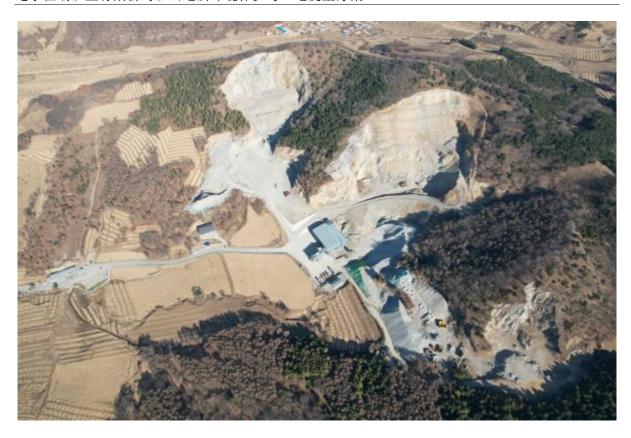
图 2-1 项目区地形地貌

矿区属低山丘陵地貌,最高海拔+365m,最低海拔+250m,相对高差 115m, 地形坡度 10~15°, 地势起伏不大,由于近年来采矿工程活动,局部形成陡坎。

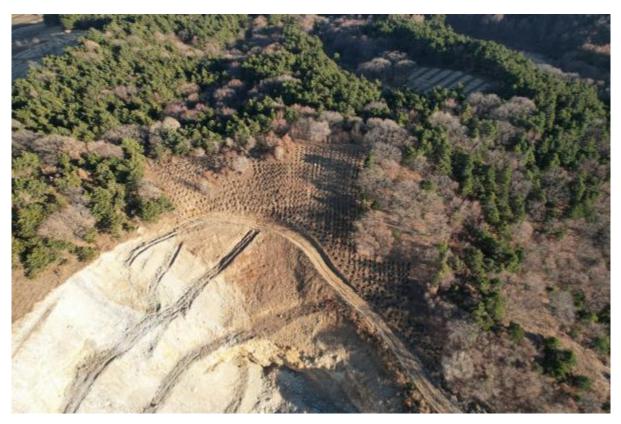
图 2-2 项目区植被

矿区处于低山山区,地表植被较发育,多为柞树、榛子树等灌木杂林。植被覆盖率 大于 60%。

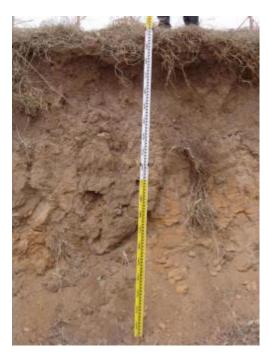
图 2-3 项目区土壤

项目所在地区土壤类型主要为棕壤,土壤类别为II类土,矿体上覆土层较薄,厚一般为 0.1~0.3m,最大厚度可达到 0.5m。山脚下,土层较厚,坡顶土层薄。土壤肥力中等。土壤有机质含量 1.0~1.2%;全氮和速效钾含量中等偏下,全氮含量平均约 0.1%;速效钾含量平均约 80.56mg/kg;有效磷含量稍丰,有效磷含量平均约 22.76mg/kg。有效锌含量中等,有效铁、锰、铜硫含量丰富,显微酸性。

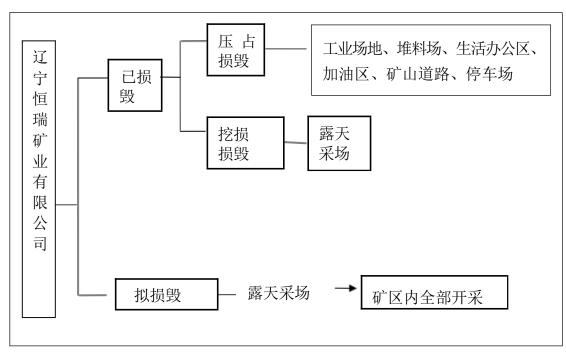
图 3-1 土地损毁环节与时序图

该矿是已建矿山,生产系统早已形成。在前期的生产过程中已经形成了露天采场、 表土场、堆料场、办公区和临时场地等土地损毁单元类型,未来设计充分利用现有工程, 开采矿区境界内的矿石。矿区土地损毁环节与时序见图 3-2。

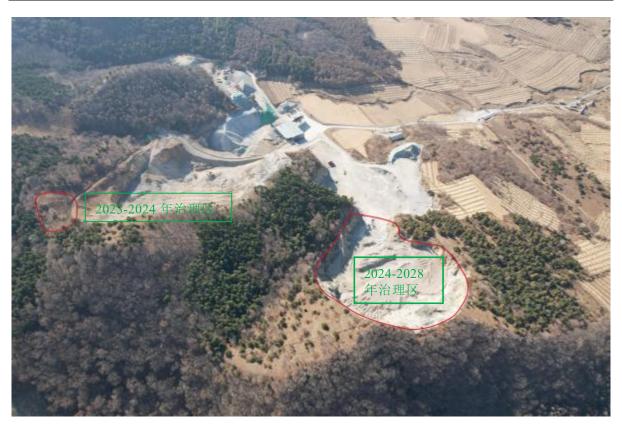
图 6-1 土地复垦年度治理计划平面示意图

2028年3月-2029年2月:对露天采场、工业场地、堆料场、停车场、生活办公区、加油区等所有损毁单元进行全面复垦,同时进行复垦植被监测管护工作。
